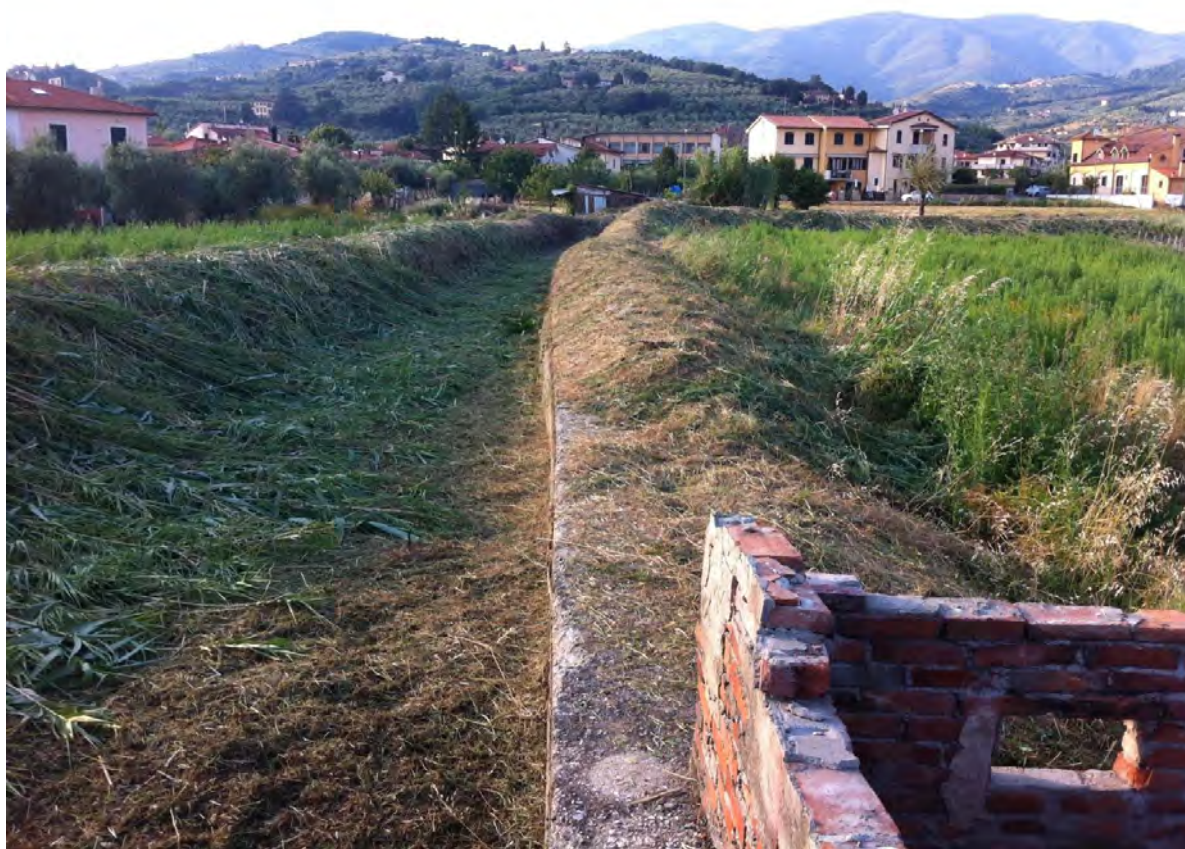
Veduta dello stesso tratto di gora, in secca, parallelo a Via Carota e Molina in direzione di Candeglia. In lontananza il colle di Montecuccoli in Valdibure e, sullo sfondo, i monti Appennini.

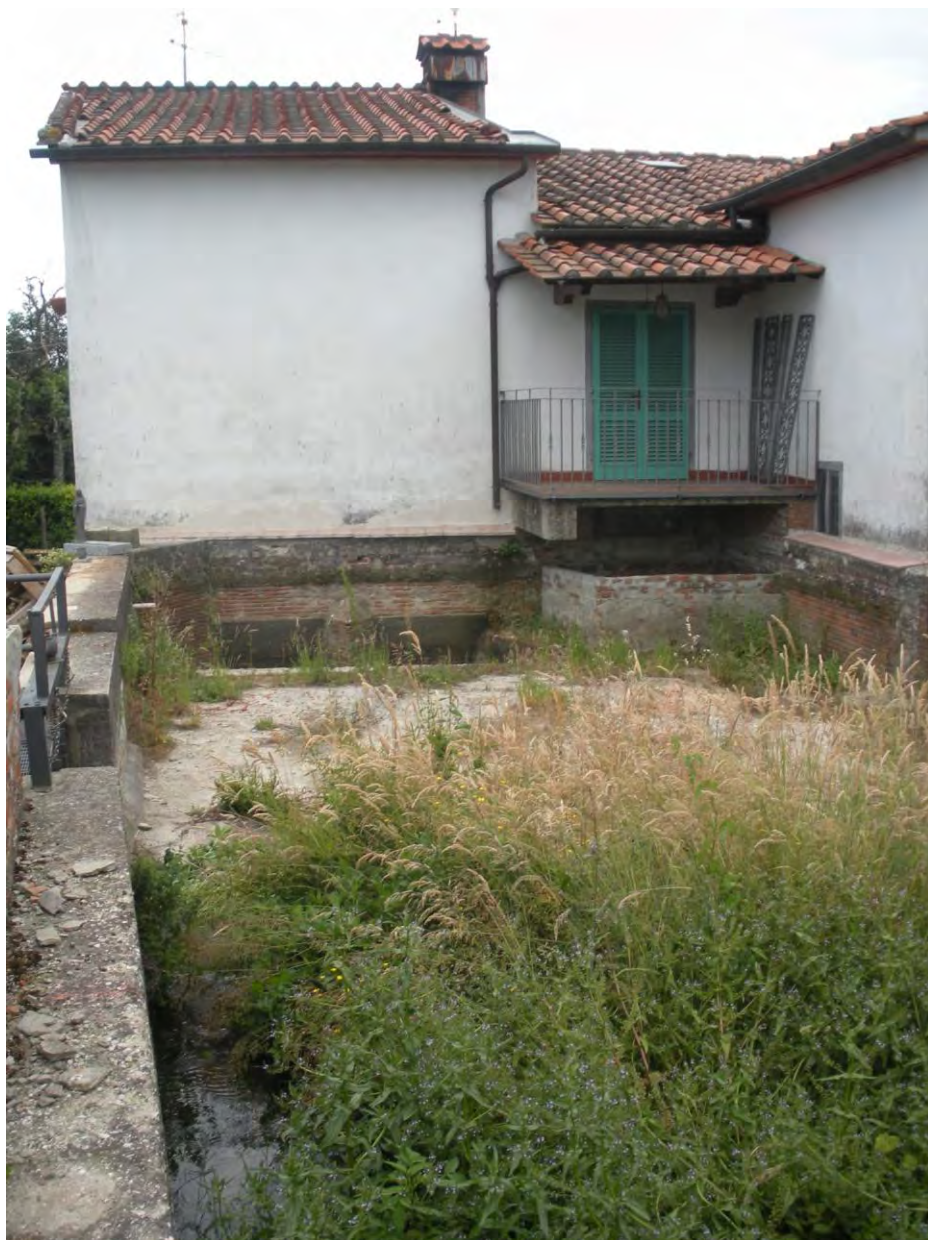
Particolare del bottaccio della famiglia di Mario Ghelardini, in uso fino al 2013. L'acqua, quando la gora è in funzione, viene deviata lateralmente e convogliata nei locali ipogei del ritrecine in modo che non vada a riempire la vasca e la tromba del bottaccio.

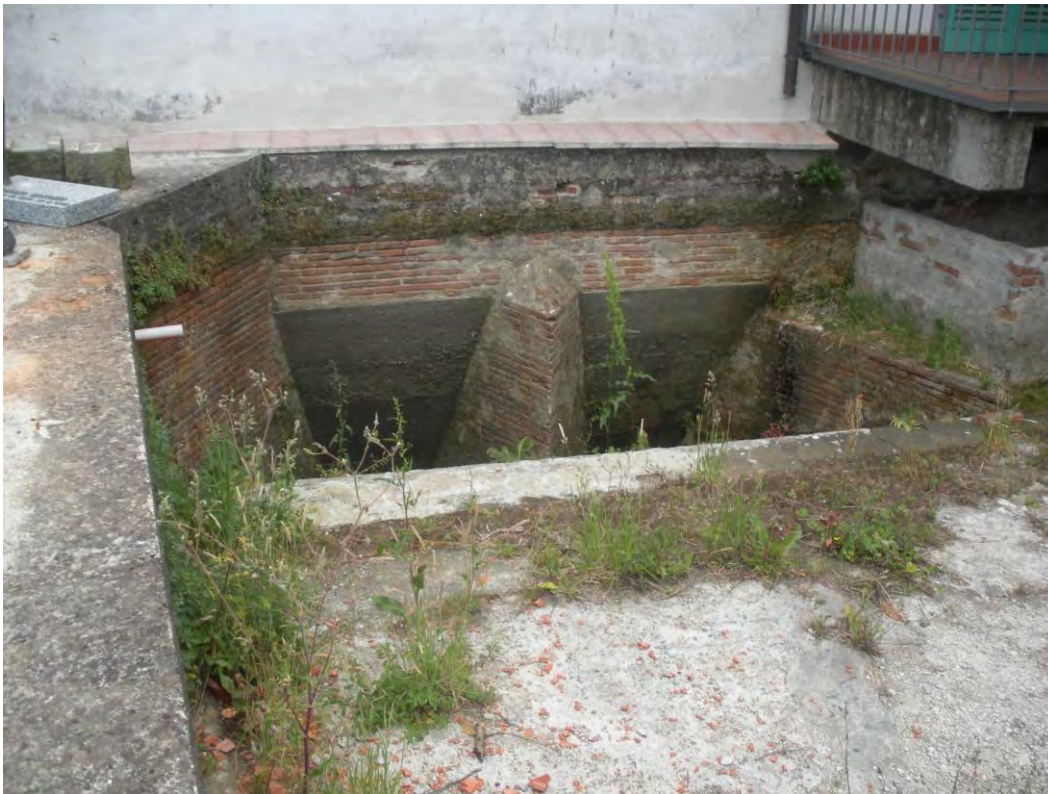
Dettaglio strutturale della vasca e della tromba del bottaccio.

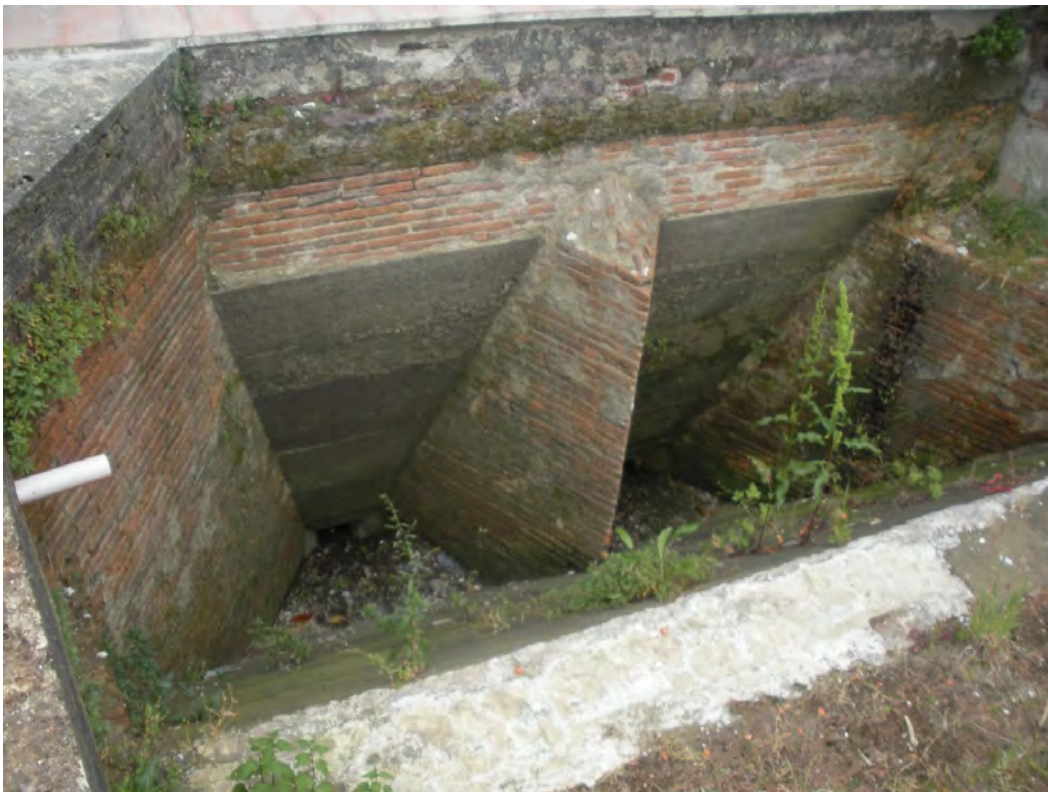
Tromba del bottaccio, in collegamento, tramite un piccolo orifizio sul fondo, con le pale in legno del ritrecine o ruota idraulica.

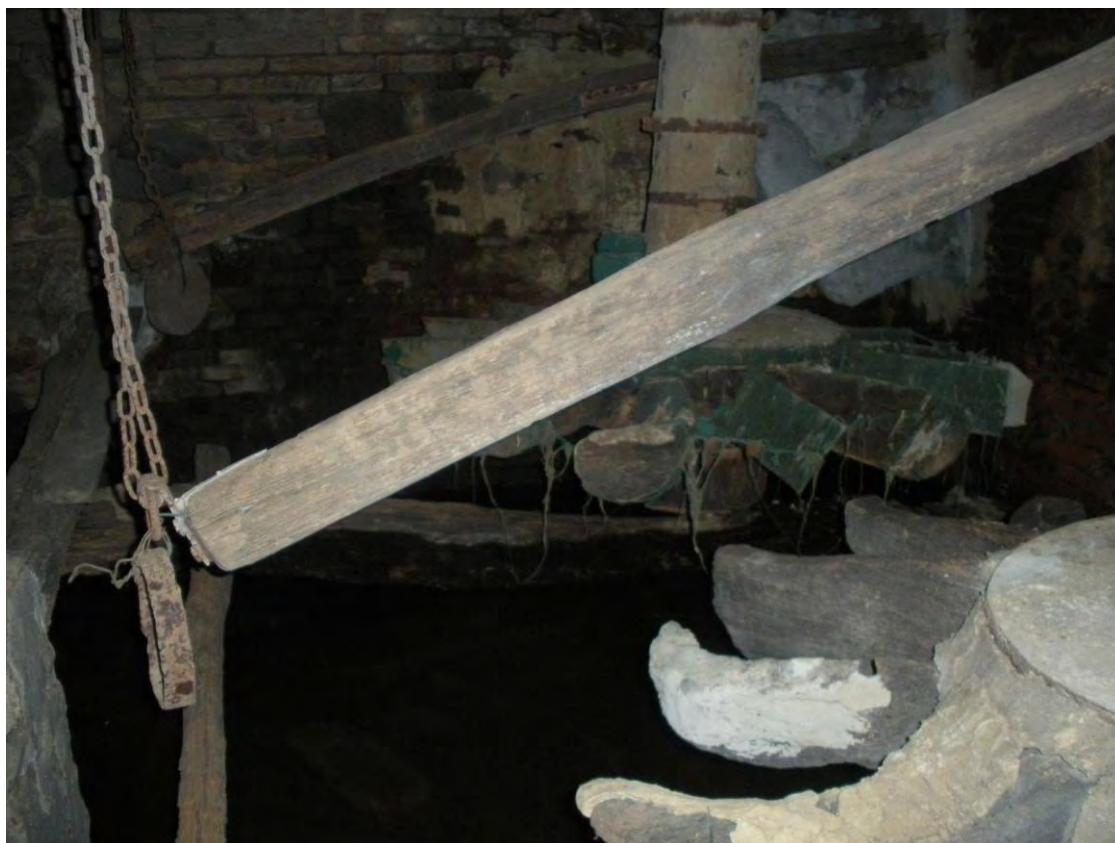
Locali ipogei del mulino. Ritrecini o ruote idrauliche, con pale a cucchiaino per ricevere l'acqua in pressione proveniente dalla tromba del bottaccio. Le ruote idrauliche, ruotando, azionano le macine alloggiate nel locale soprastante, a cui sono collegate dall'albero in legno.

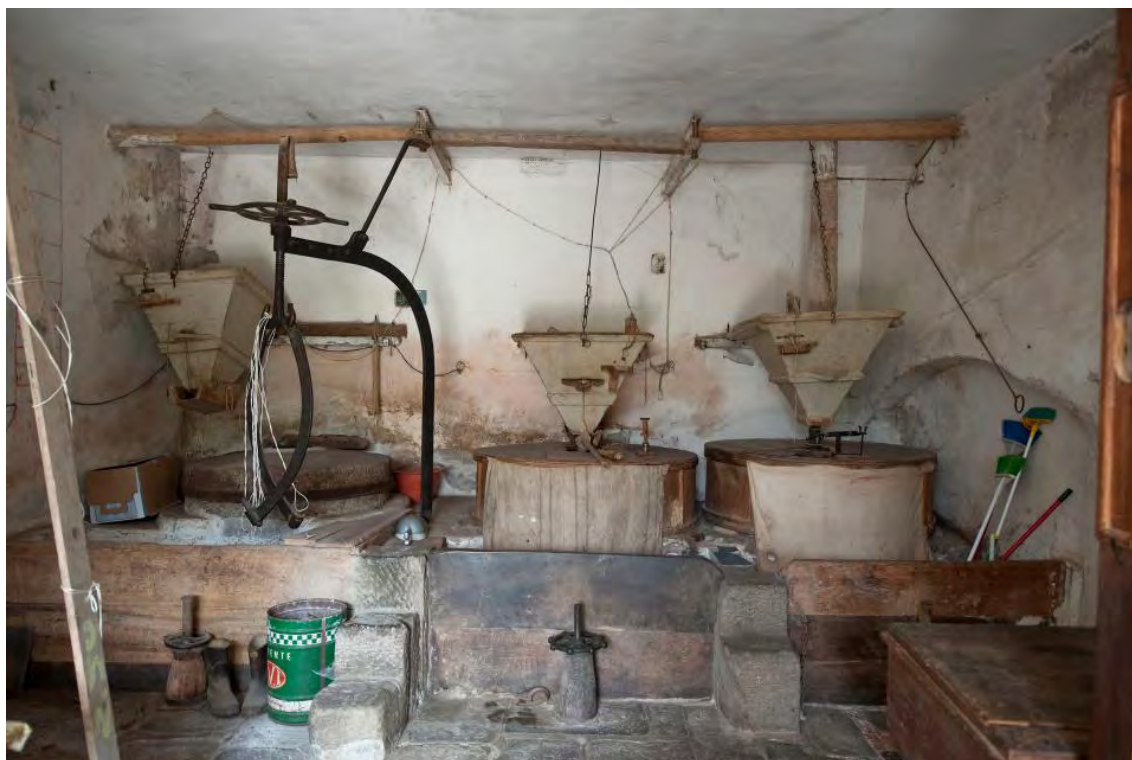
Tramogge del grano e alloggiamento delle macine mosse della ruota idraulica sottostante.

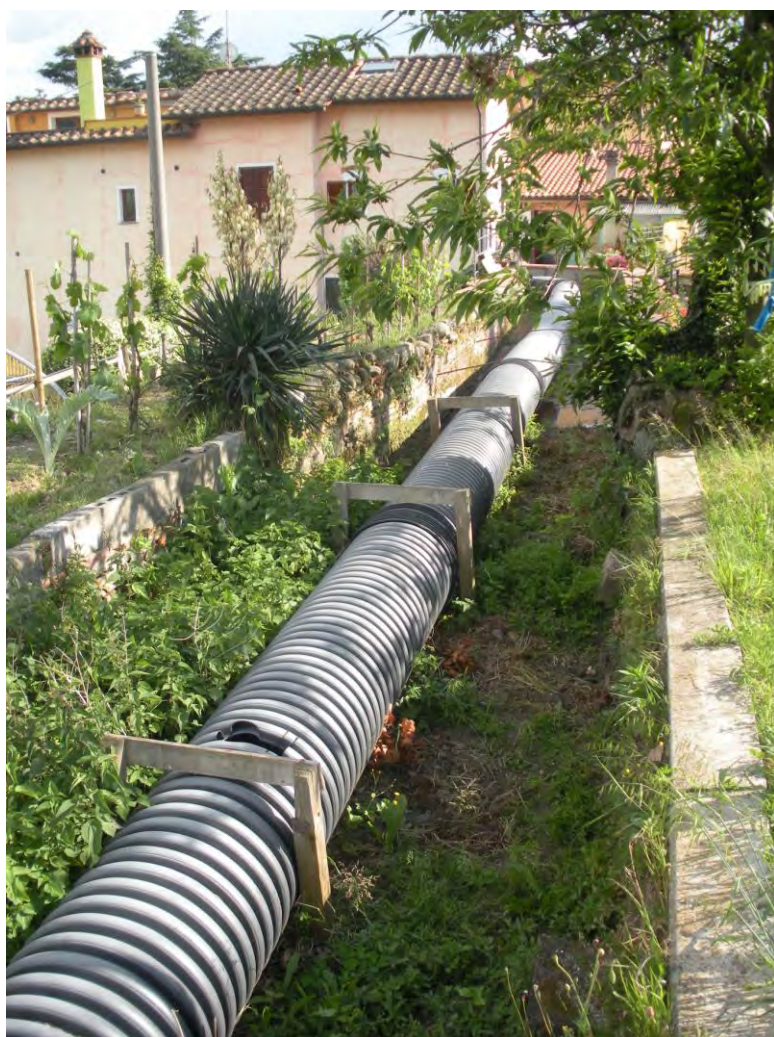
Via Carota e Molina. Tratto in cui la goricina di Candeglia è convogliata in un tubo in plastica a causa di infiltrazioni nelle proprietà sottostanti.

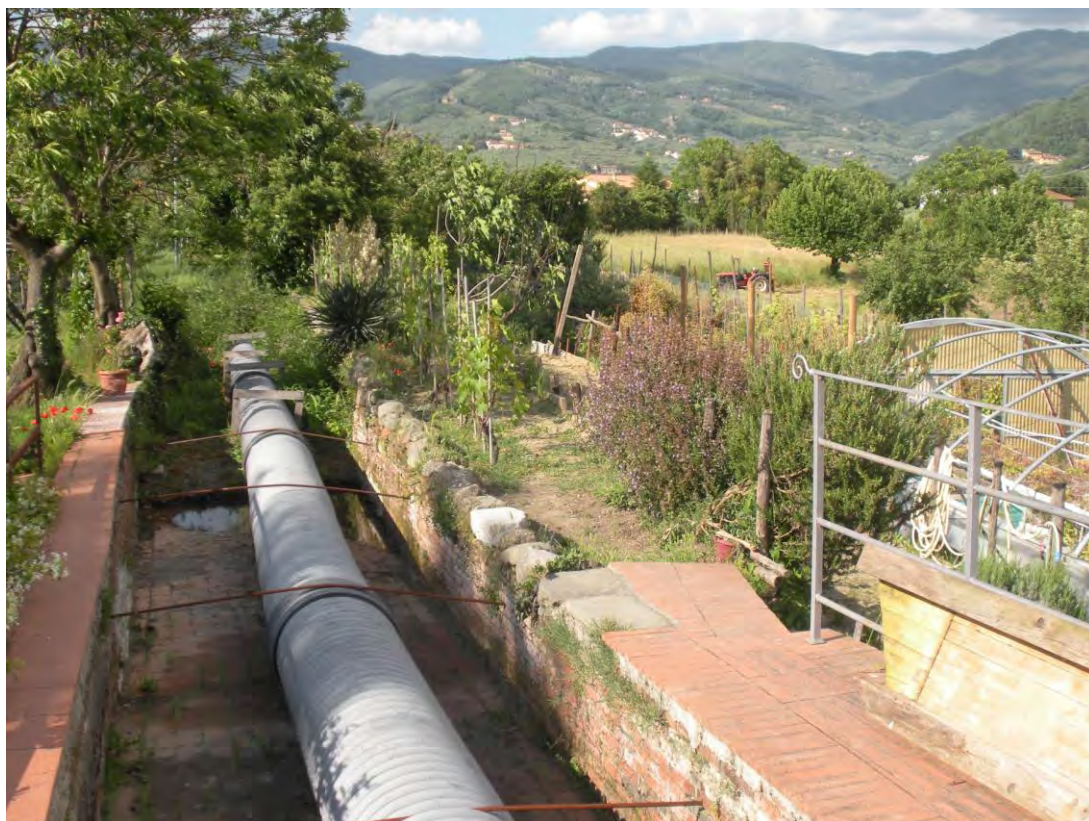
Medesimo tratto con vista verso le vallate appenniniche.

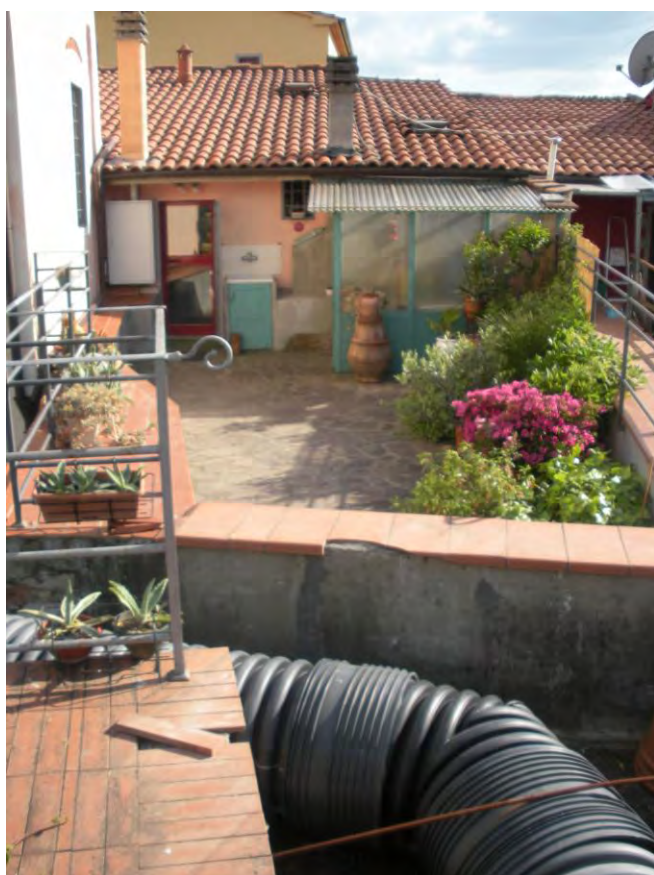
Bottaccio riconvertito a terrazzo e deviazione della gora con bypass laterale verso i locali ipogei, da cui l'acqua riprende il suo corso.
